## 【福島第一原子力発電所 事故のあらまし】

## 【廃炉の全体計画】どんなスケジュールで進められるの？

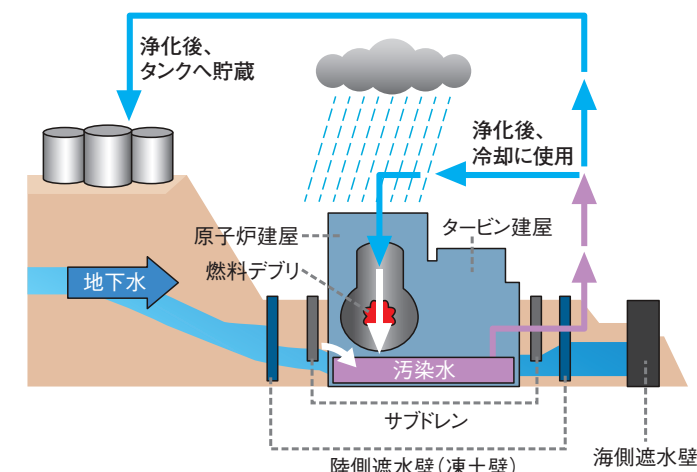
## ◆汚染水の発生とその対策

くみ上げて流入を防ぐ ②建屋の周りに冷凍液を注入する管を埋めて地盤を凍らせた「凍土壁」で地下水の流入を防ぐ ③回収した汚染水は、放射性物質除去装置でトリチウム以外は取り除き、貯水タンクで保管するなどの対策を行っています。これによって汚染水の発生量は、対策前（2014年5月）の540トン/日から220トン/日（2017年度）まで減少していますが、貯まり続ける汚染水の処理が課題となっています。

原子炉建屋内には、溶け落ちた燃料デブリを冷却するため、現在でも注水が続けられています。また、敷地内を流れる地下水や雨水が損傷した建屋に流れ込み、これらの水が、放射性物質であるセシウム、ストロンチウムやトリチウムなどを含む「汚染水」となります。

そのため、①地下水の上流や建屋の周囲に設けた井戸（サブドレン）で水を
